PM – GEOTEKNISK KARTERING

HAMRAFJÄLLETS LIFT AB

Kartering Hamra Tännalen

UPPDRAGSNUMMER 30044932

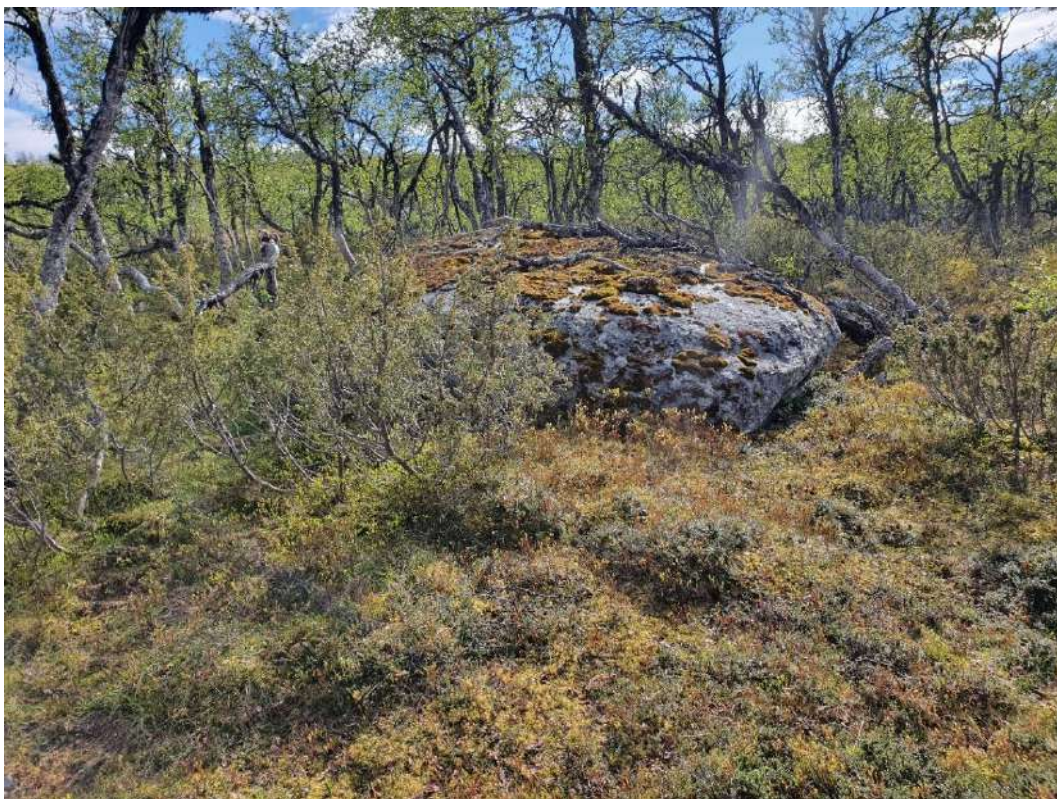
Området utgörs av en moränkulle där fjällets branta partier börjar mot öster /sydöst. Enstaka större block förekommer. Området är bevuxet med fjällbjörk och vide. Området är torrt men i kullens släntfot mot nordöst trycker vatten fram och rinner ut i område 3 och 10 mot nordöst.

Figur 3. Stort block i markytan.

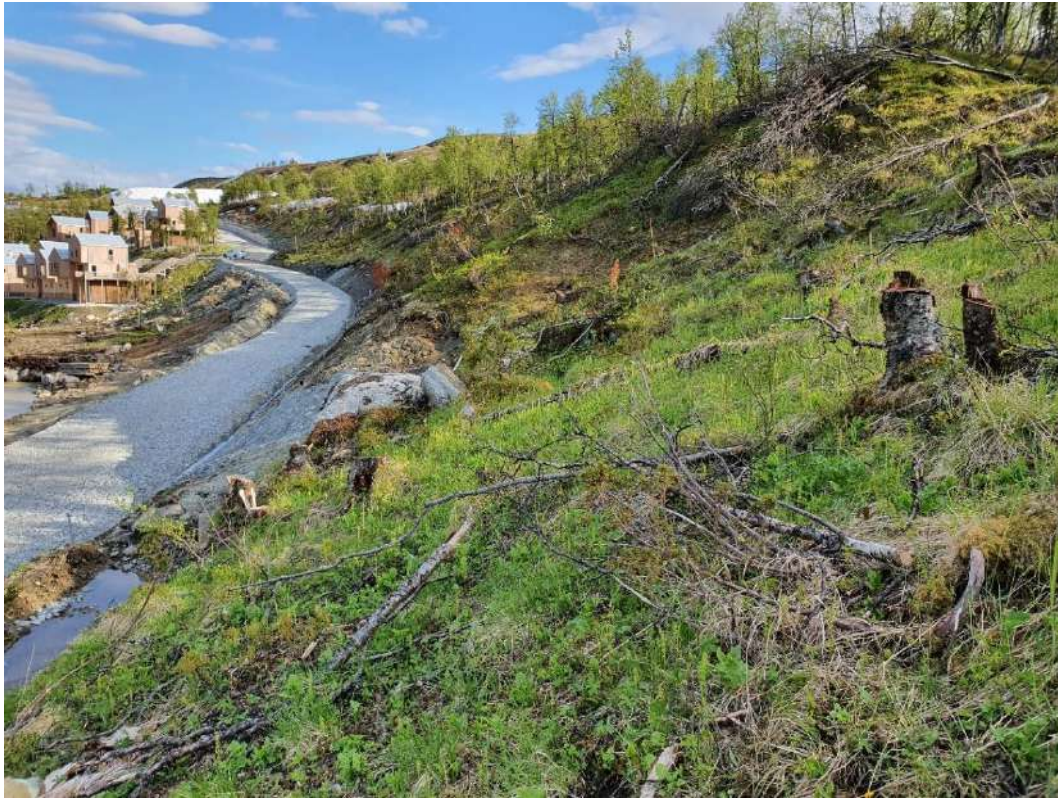
Området utgörs av en mot nordöst brant sluttande slänt. Området är bevuxet med fjällbjörk, gräs och örter. Förekommande jordar domineras av lös torv som underlagras av siltmorän. Området är relativt blött.

Vid karteringstillfället noterades små skred i släntfoten där grusväg anlagts. Både torvjorden och siltmoränen är skredbenägna här.

Figur 4. Brant slänt mot öst, stor skredrisk kan antas.

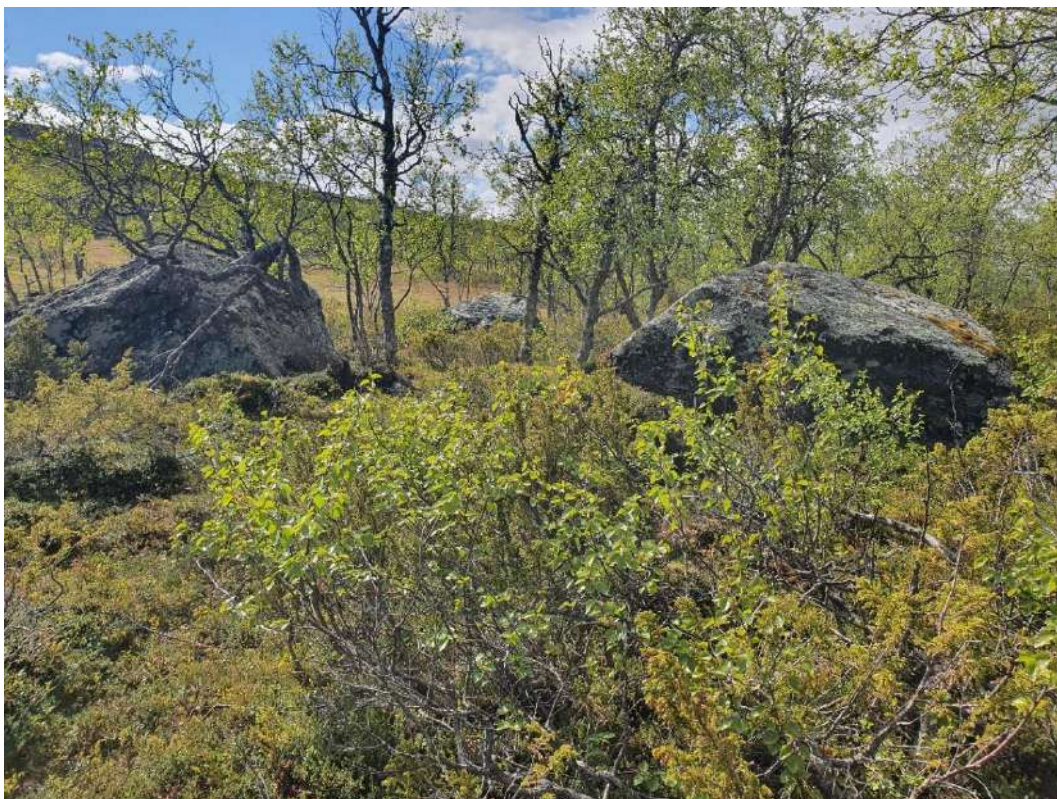
Figur 5. Större block förekommer i markytan.

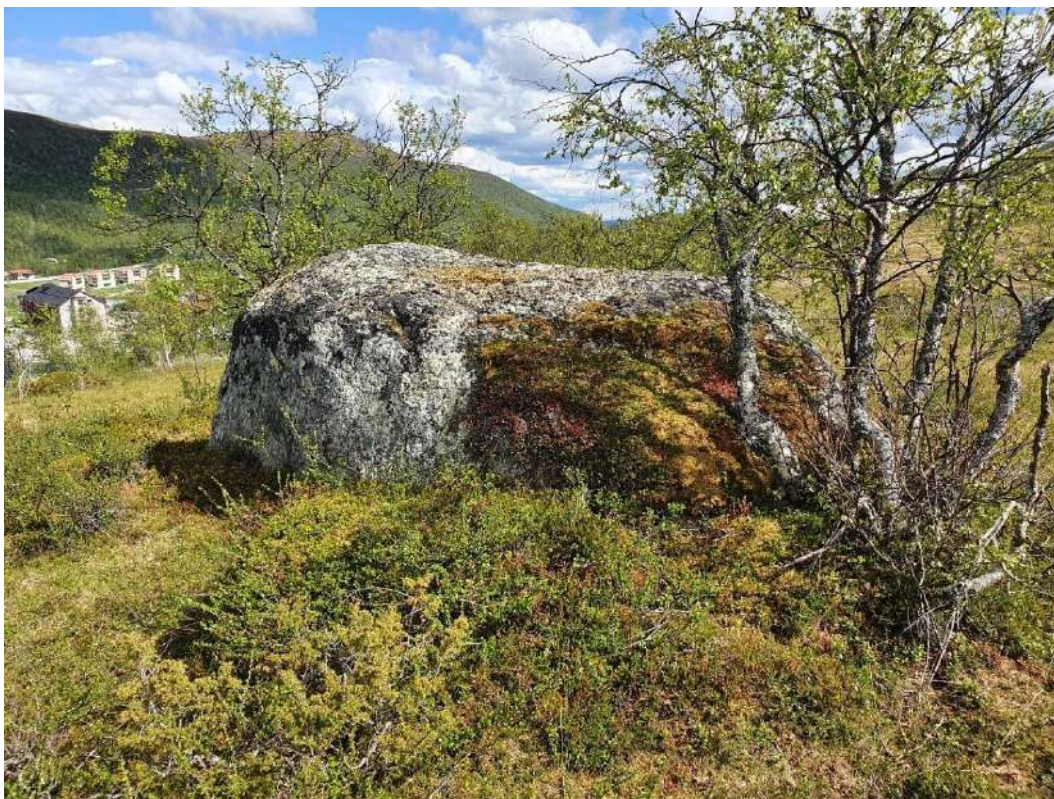
Figur 6. Stort block förekommer i markytan.

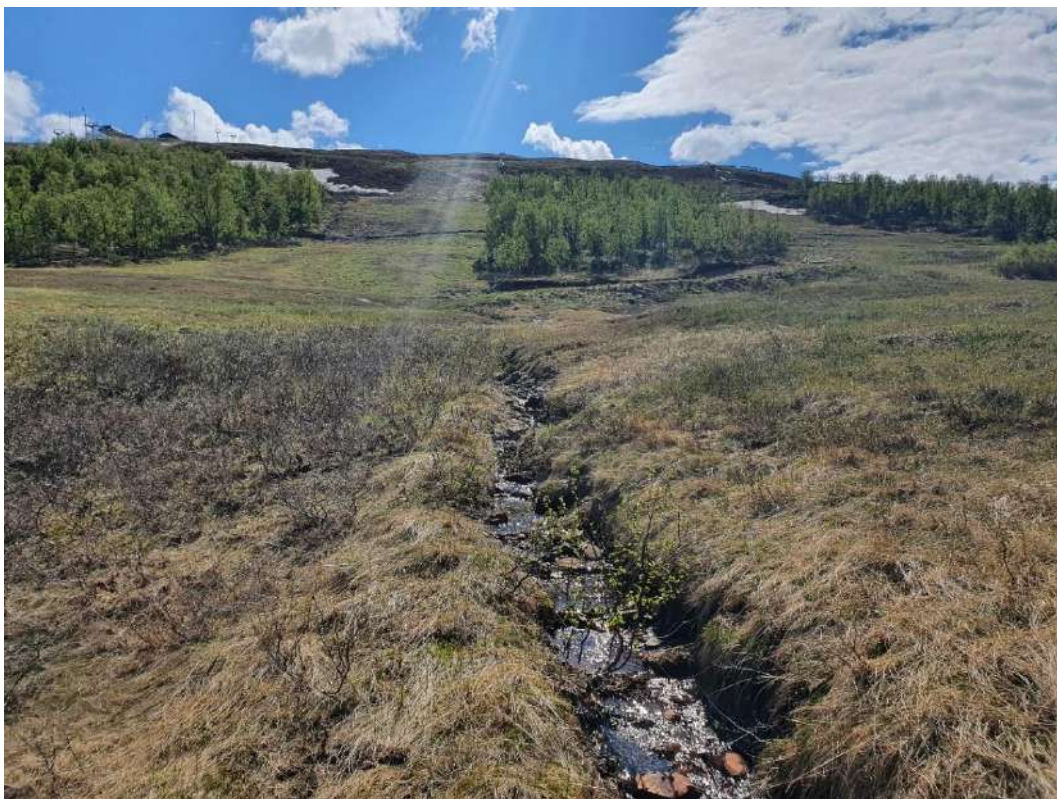
Figur 7. En liten bäck som rinner ned mot nordöst från område 5.

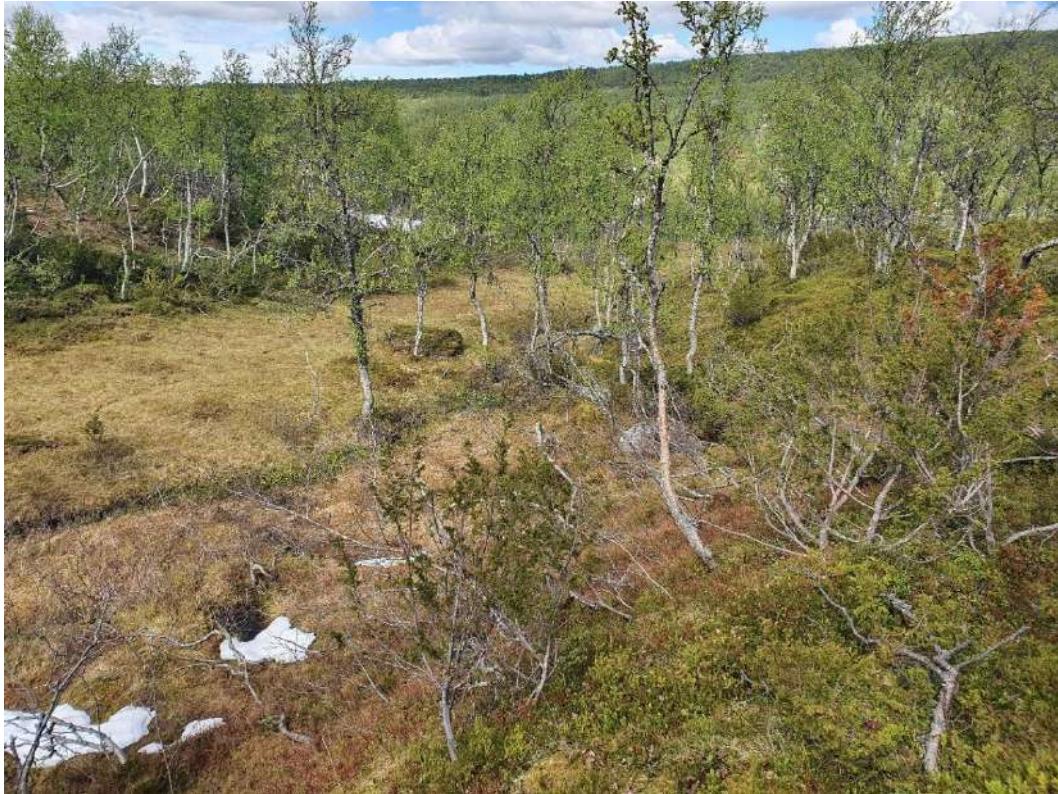
Området utgörs i sydväst av en relativt djup ravin med öppen torvmark. Torvdjupet varierar mellan 0,5–1,0 m. I botten av ravinen finns en liten bäck som avrinner mot nordöst. I nordöst är markytan flackare och täckt av torv.

Figur 8. Ravin som utgör område 11, liten bäck går i botten.

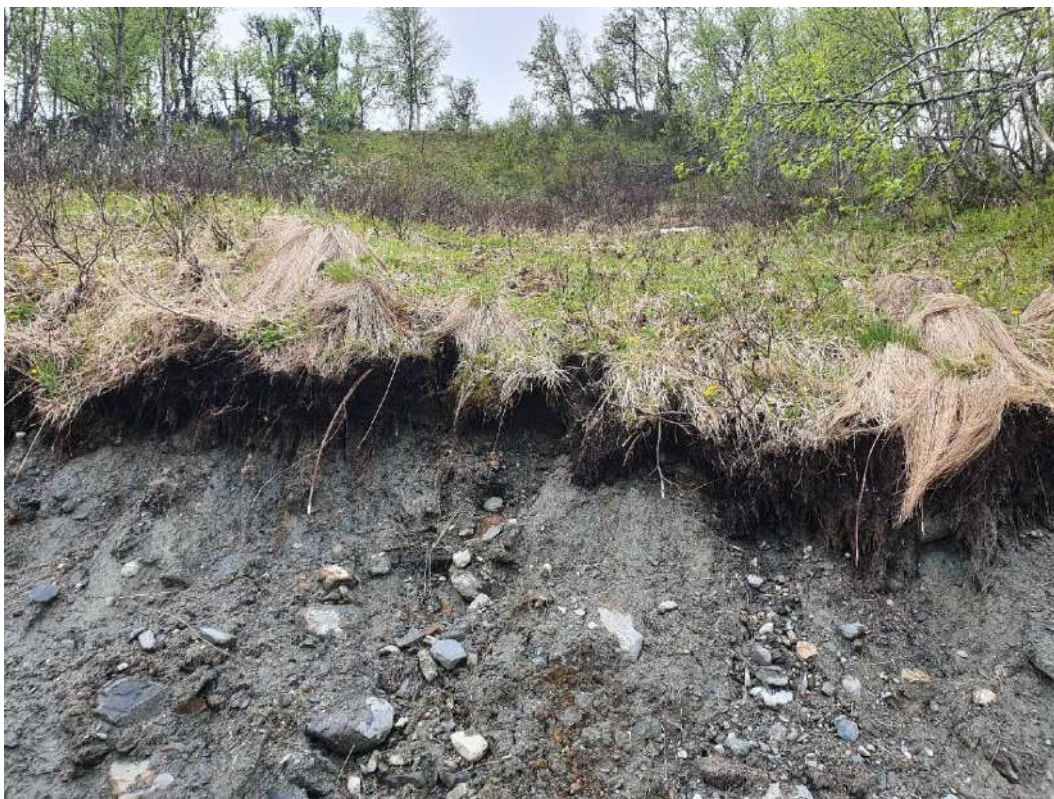
Äldre skred har noterats i område 14 men risken för skred bedöms föreligga också i område 15, nedre delen. Lokalt förekommer små bäckar och översilningsområden.

Figur 9. Brant slänt där skred har förekommit i schaktning för mindre väg. Siltmorän går att se i schakten.

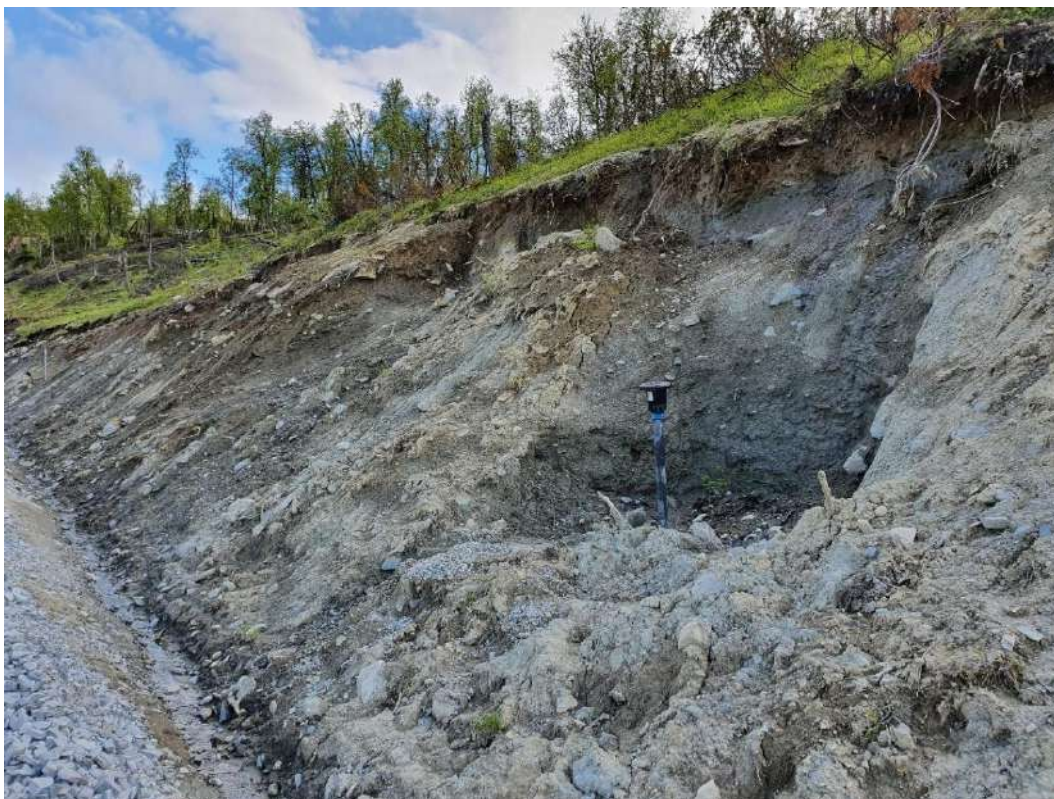
Vissa tendenser på rörelse och instabilitet har observerats i brantare slänter inom utredningsområdet. Dessa går främst att se i område 8 men även i brantare sektioner inom område 13, 14 och 15.

Figur 20. Skred som gått i brant slänt vid område 8.

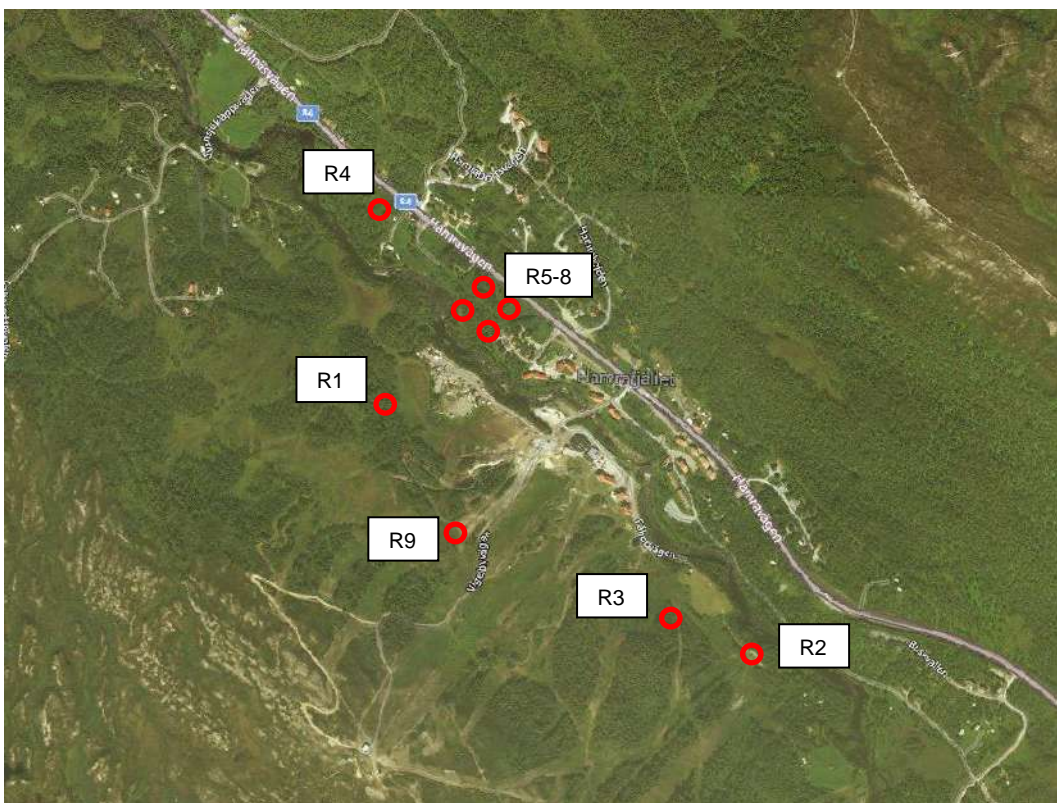
Figur 31. Undersökningspunkter där markradonmätning genomförts.

Med avseende från de uppmätta värdena av radiumhalterna i jordluften klassificeras området i stort som normalradonmark då resultatet ligger mellan 0,2–18 kBq/m³ och gränsen för lågradonmark i morän ligger på 10 kBq/m³.

Enligt gällande anvisningar från boverket behöver byggnader på normalradonmark uppföras med ett radonskyddat utförande.

- Tätning av genomföringar
- Inga fria markluftpassager via sockel
- Täta dilatationsfogar, fog mellan bottenplatta och källaryttervägg samt mellan friliggande bottenplattor och stomme
- Förebyggande åtgärd i form av radonslang i dräneringslaget kan också vara att rekommendera för möjlighet till sänkning av lufttrycket i marken under byggnaden vid för höga radonhalter i den färdiga byggnaden
