PM Geoteknik

Detaljplan – Hamra Tännaldalen

RegNo 556767-9849
DP Hamra Tännaldalen
30044932
Hamrafjällets Lift AB
Mårten Löwegren
2024-04-10
Thomas Reblin

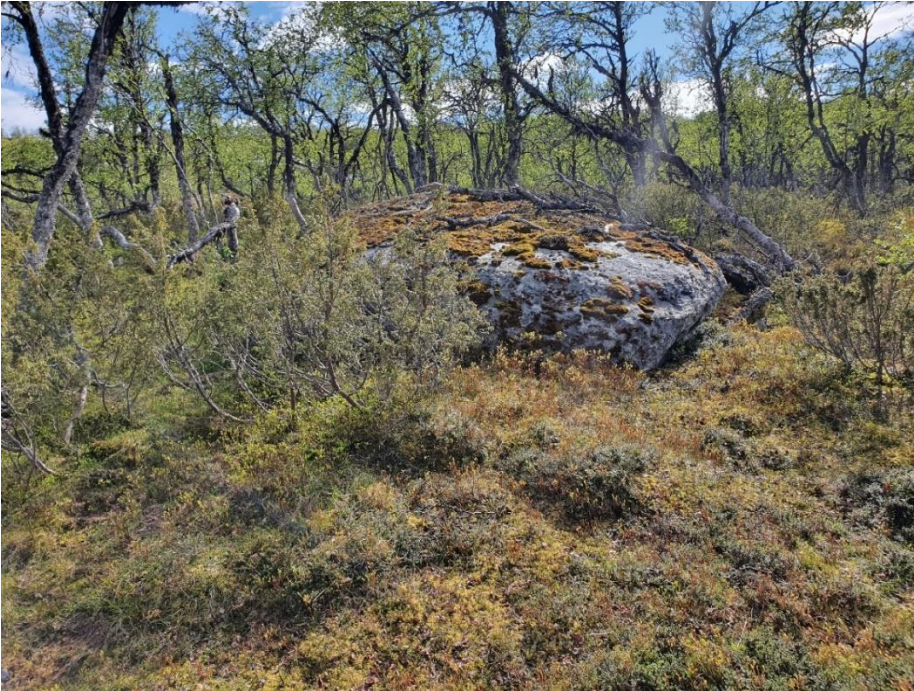
Figur 5. Stort block i markytan.

Området utgörs av en moränkulle där fjällets något brantare partier börjar mot öster /sydöst. Enstaka större block förekommer. Området är bevuxet med fjällbjörk och vide.

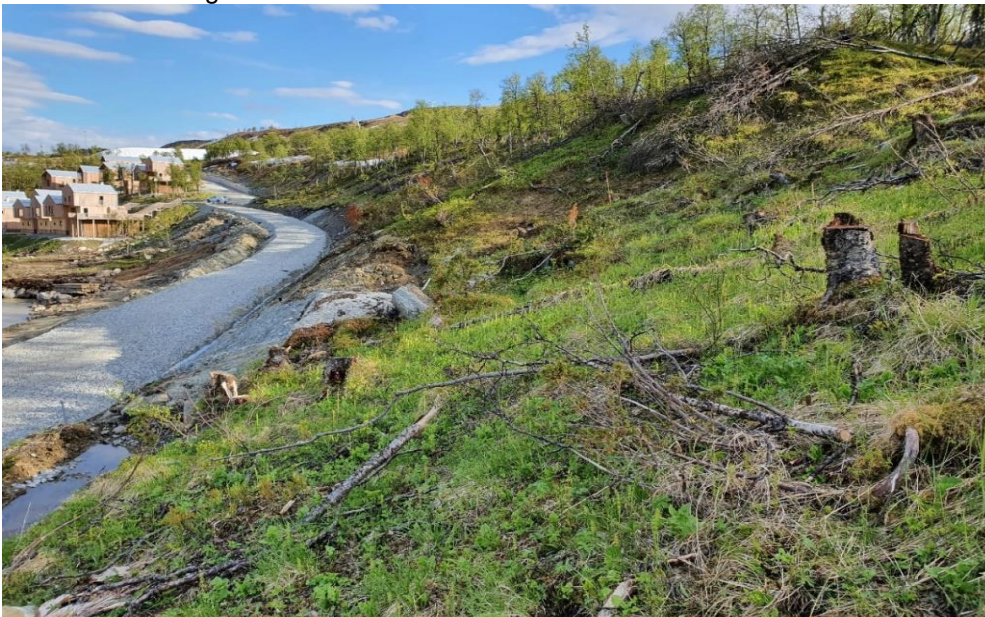
Figur 6. Brant slänt mot öst. Bebyggelse har utförts i kring släntens fot.

Området utgörs av en mot nordöst brant sluttande slänt med lutning på ca 35 grader. I slänten förekommer spår av tidigare erosion. Området är bevuxet med fjällbjörk, gräs och örter.

Vid karteringstillfället noterades små skred i släntfoten där grusväg anlagts och mindre schakter med branta släntlutningar utförts.

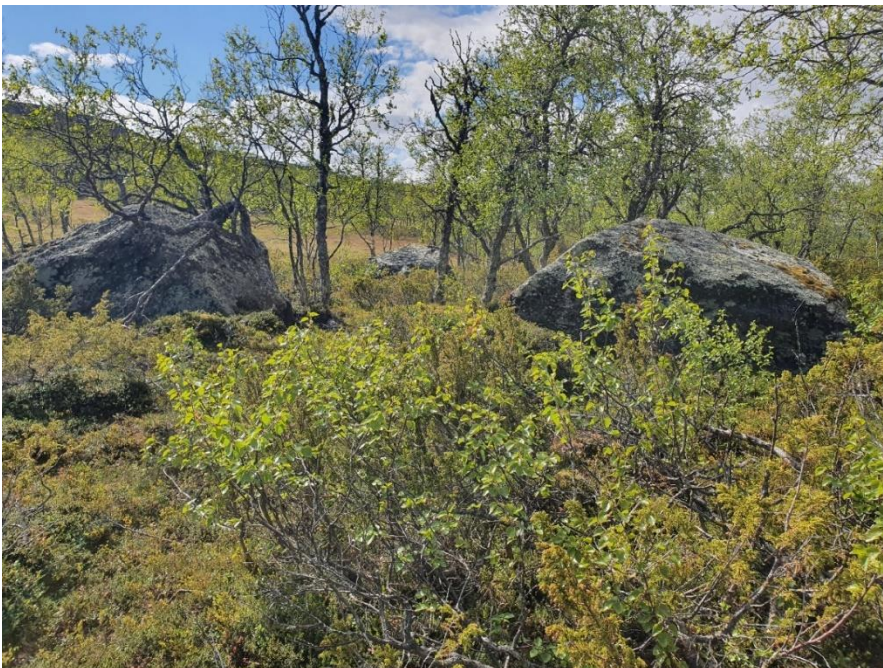
Figur 7. Större block förekommer i markytan.

Området utgörs av en markerad kulle bevuxen med fjällbjörk. I markytan förekommer enstaka större och mindre block.

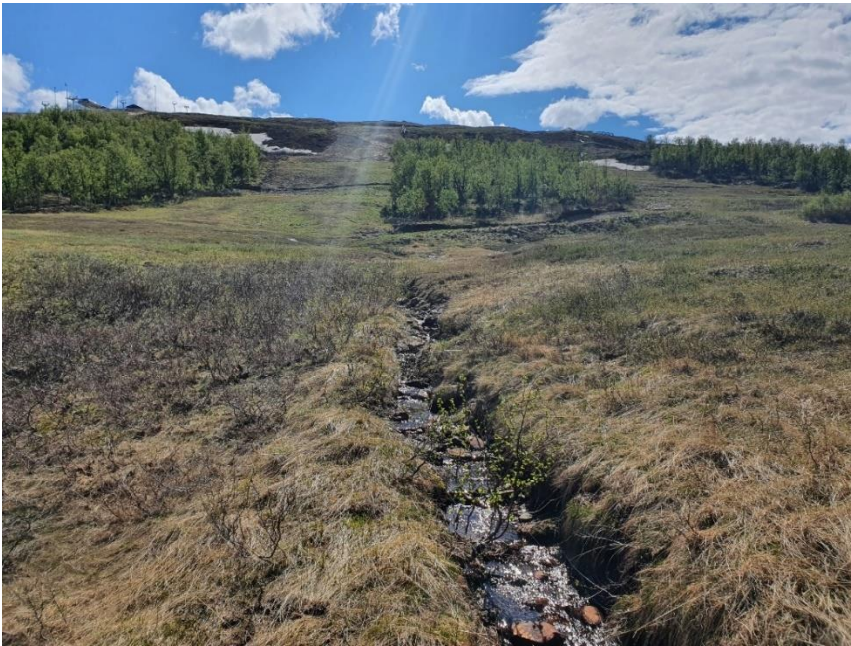
Figur 9. En liten bäck som rinner ned mot nordöst mot delområde 8 från delområde 5.

Vatten i form av ett par bäckar finns inom området. I övrigt kan marken delvis karaktäriseras som översilningsmark med avrinning mot nordöst. Myren fungerar i dagsläget som ett fördröjningsmagasin åt det ytvatten som rinner från de mer höglänta partierna av fjället.

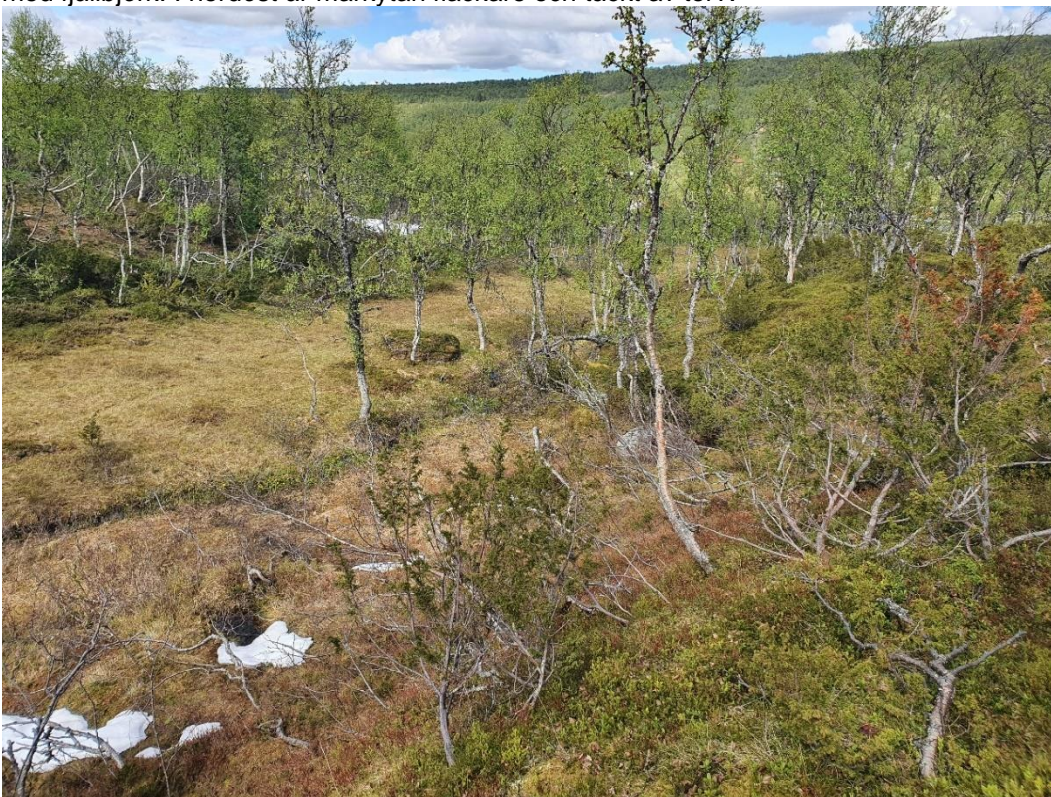
Figur 10. Ravin som utgör område 11, liten bäck går i botten.

Området utgörs i sydväst av en relativt djup ravin med öppen torvmark. Runt delområdet förekommer kullar med fjällbjörk. I nordöst är markytan flackare och täckt av torv.
